安全评价报告信息公开表

项目概况	项目名称	上海金益油品有限公司第一加油站安全现状评价报告		
	项目地址	上海市惠南镇汇南村 7 组		
	项目所属行业	零售业	评价类型	安全现状评价
	项目简介	站内设有 2 座 30m ³ 汽油罐、1 座 25m ³ 汽油罐、1 座 30m ³ 柴油罐、1 座 40m ³ 柴油罐、加油机 4 台，罩棚 1 幢，站房 2 幢。站内设一次、二次、三次油气回收，油品总容积 120m ³ ，为二级加油站。		
评价机构及项目组情况	评价机构	询拓企业管理咨询（上海）有限公司		
	机构资质证书号	APJ-(沪)-014	资质有效期至	2025.8.23
	项目组组长	吕志江	S011032000110201000532	安全
	项目组成员	路才	S011037000110192001685	化工机械
		刘宁宁	S011032000110192000948	化工工艺
		林凡	1800000000300582	自动化
		王正	1800000000300630	电气
	技术负责人	杨一鸣	过程控制负责人	胡玮
	报告编制人	吕志江	报告审核人	陈玉霞
评价现场	现场勘验人员	吕志江、陈玉霞		
	现场勘验时间	2021.11.2	现场勘验图像影像	(查看照片)
评价结论	加油站可申请危险化学品经营许可证重新申请。			
审批结果	审批部门	浦东新区应急管理局	审批通过时间	2021.12.17

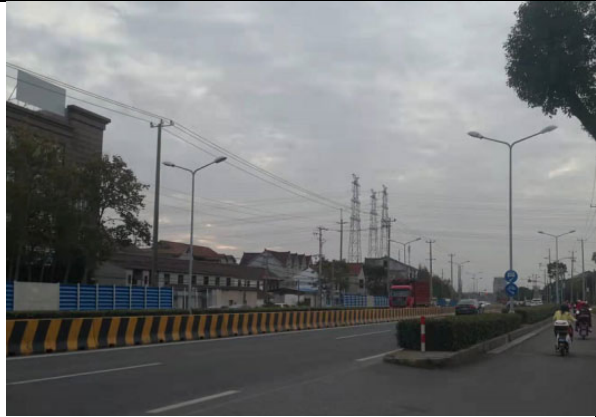
南侧沪南公路

站区东侧为乡村通道，围墙一侧电线杆上设架空电力线和架空通信线，道路另一侧为民房（总建筑面积不超过 5000m²，民用建筑，三类保护物）；西侧为上海市南汇液化气公司办公楼（总建筑面积不超过 5000m²，民用建筑，三类保护物），西北侧有液化气公司的空瓶库（戊类仓库，储存未使用的新钢瓶）；南侧为沪南公路（主干路）；北侧为上海市南汇液化气公司危险品运输车车库（车位不超过 100 个，民用建筑，三类保护物）。
